# ВЫСОЛЫ НА ПОВЕРХНОСТИ БЕТОННЫХ ВИБРОПРЕССОВАННЫХ ИЗДЕЛИЙ

**Высолы на вибропрессованных бетонных изделиях:** Механизмы образования, способы предупреждения и удаления

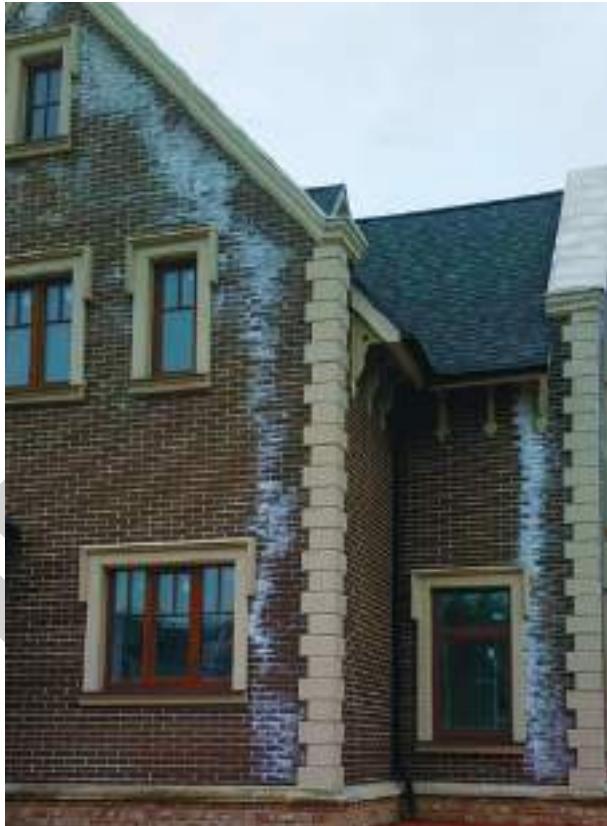
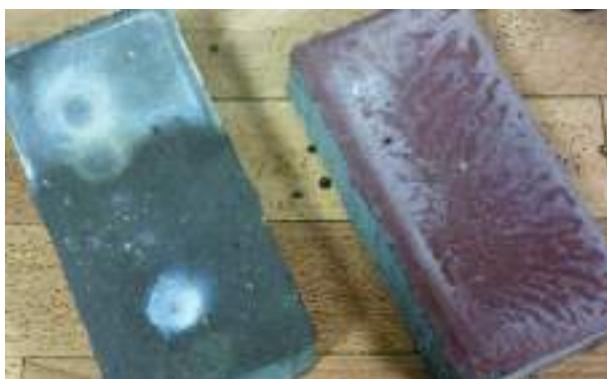
- карбонатно-кальциевые, которые состоят преимущественно из карбоната кальция, образующегося при выносе на поверхность отвердевшего раствора гидроксида кальция и его карбонизации углекислым газом воздуха. Данный тип высол в воде практически нерастворим.
- сульфатно-натриевые, которые образуются при выносе на поверхность сульфата натрия и кристаллизации в виде кристаллогидрата сульфата натрия  $\text{Na}_2\text{SO}_4 \cdot 10\text{H}_2\text{O}$ . Этот тип высол плохо растворяется в холодной воде и хорошо — в горячей.

В действительности, состав высол более многокомпонентен, на что указывают различные данные по химическому составу. В высолах зачастую встречаются также другие соли кальция, соединения серы, железа, калия и пр.

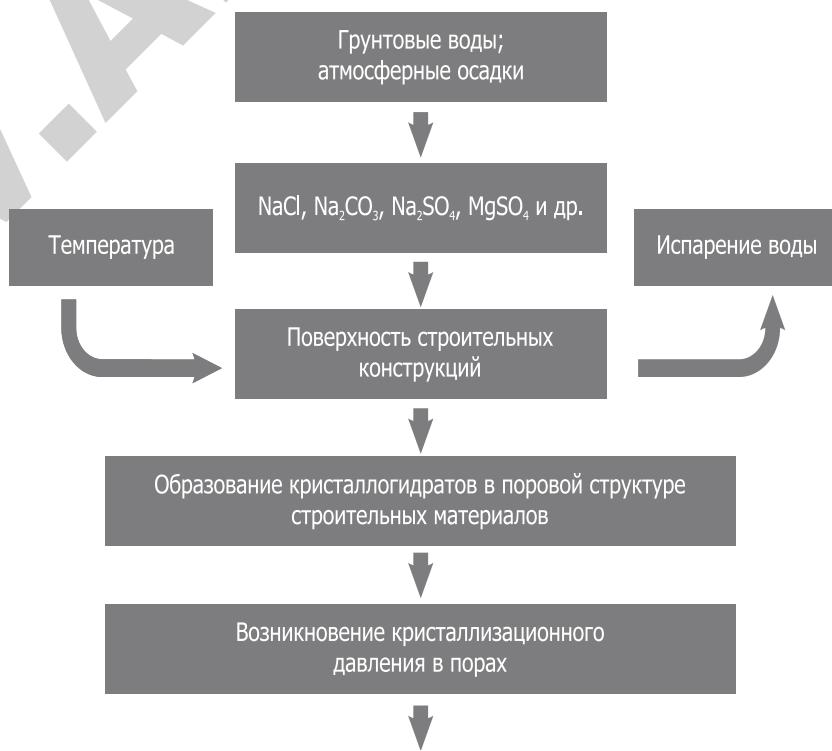
Рис.1. Принципиальная схема образования высолов.

В общем виде образование солевых растворов может быть представлено схемой (рис. 1), которая описывает наиболее вероятный путь образования высолов при циклическом увлажнении (водонасыщении) и высушивании (испарении влаги).

Наиболее распространенной причиной появления высолов является растворение основного компонента, содержащегося в цементном бетоне, который называется портландитом (гидроксид кальция,  $\text{Ca}(\text{OH})_2$ ). Его обязательное присутствие в теле бетона обусловлено особым минеральным составом портландцемента. Известно, что объем этого компонента напрямую связан с основными химическими соединениями портландцемента, и, как правило, составляет 15 % от массы цементного камня. Сократить его объем в вибропрессованных изделиях затруднительно, так как необходимо переходить на особые цементы, выпуск которых в России и за рубежом ограничен, а стоимость высока. Также возможно применение особых минеральных добавок, которые химическим путем переводили бы это соединение в малорастворимую форму, но это вызовет значительный рост стоимости изделий. Наиболее предпочтительным вариантом является оптимизация пористости бетона, т.е. повышение плотности при рациональном подборе заполнителей и режимов уплотнения.

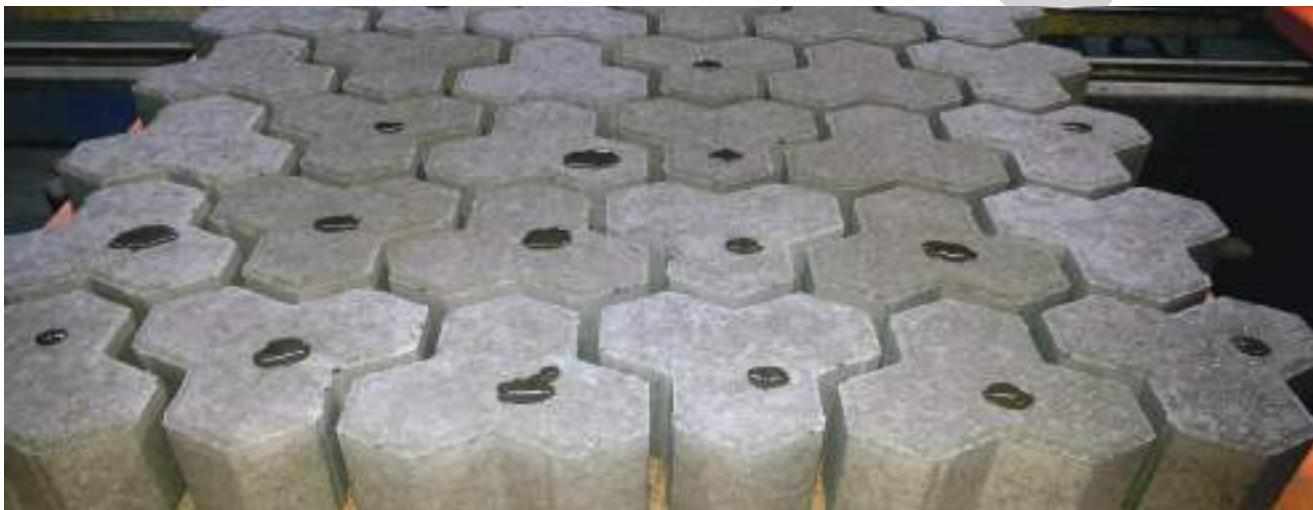
**Рис. 3. Объемная гидрофобизация изделий - поверхностная вода не проникает в камень.**

Оба эти пути известны технологам и являются эффективными способами снижения капиллярной пористости и, наряду с вышеперечисленными факторами, относящимися к составу цемента, ответственны за появление высол. Необходимо отметить, что для уменьшения высолообразования на ранних стадиях твердения бетона целесообразно рассматривать также метод объемной гидрофобизации (Рис. 3).

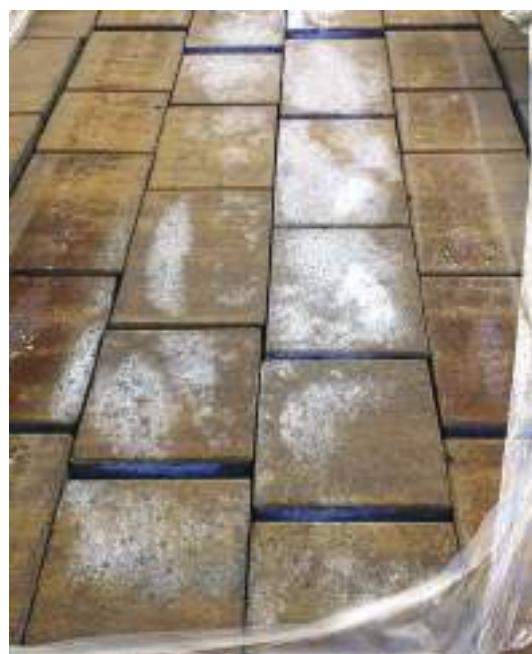
**Рис. 4. Усугубление процесса высолообразования внутри паллет с продукцией.**

При хранении готовых изделий на складе, наибольшее количество высолов образуется в местах соприкосновения изделий друг с другом, где вода не испаряется длительное время. Усугубление процесса высолообразования происходит в большей мере внутри паллет с продукцией, хранящейся под защитой стрейч-пленки (Рис. 4). Создается так называемый «парниковый эффект», когда на верхних рядах изделий вода испаряется довольно интенсивно, поэтому образование белого налета в этом случае сведено к минимуму.

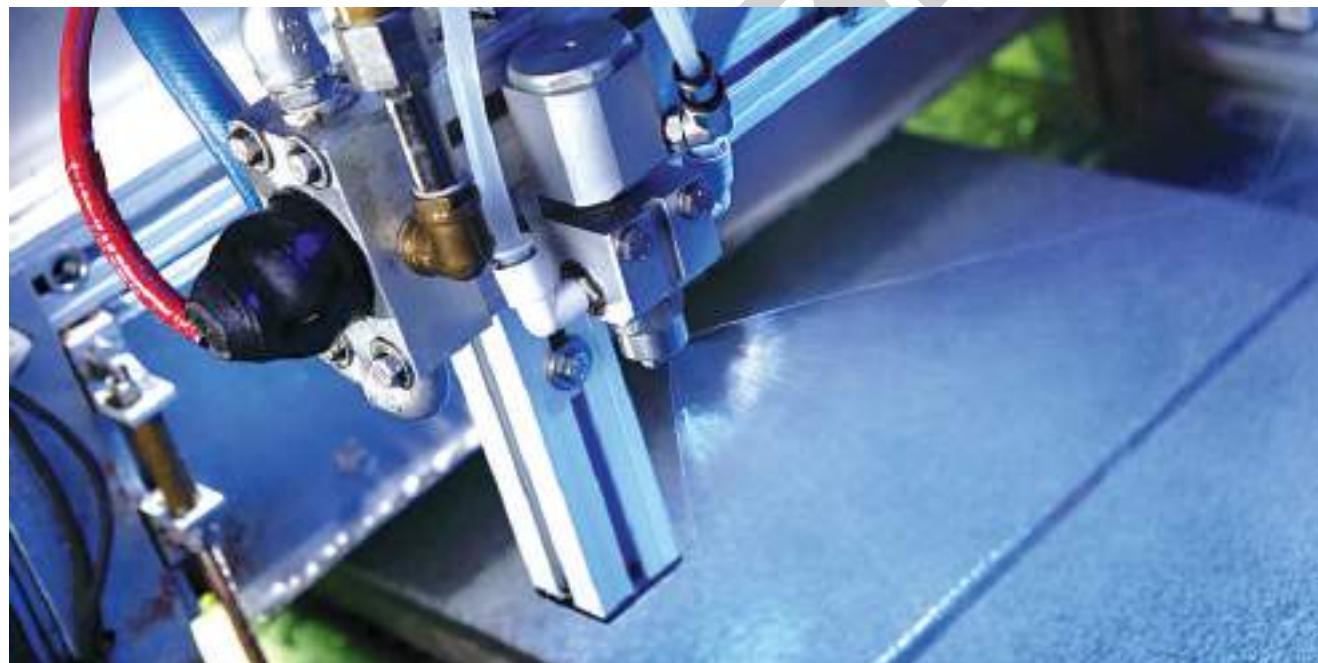
**Рис. 5. Пропитка поверхности бетона силиконовыми дисперсиями.**

Высолы, образовавшиеся на поверхности бетона, могут быть удалены механической чисткой, растворимые высоловы (соли щелочных металлов) растворяются впоследствии дождями. Нерастворимые высоловы на основе  $\text{CaCO}_3$  со временем под действием карбонизации превращаются в более растворимый бикарбонат  $\text{Ca}(\text{HCO}_3)_2$  и постепенно также могут смываться с поверхности. В ряде случаев для предотвращения дальнейшего высолообразования поверхность бетона обрабатывают специальными преобразователями со-

лей, превращающими растворимые соли, содержащиеся на поверхности и вбл изи от неё, в менее растворимые. Часто основой таких преобразователей являются кремнефториды (фторсиликаты)  $\text{Mg}$ ,  $\text{Zn}$ ,  $\text{Al}$ ,  $\text{Pb}$ . Такую обработку называют флюатированием. Известна также защита поверхности бетона от вторичного высолообразования пропиткой силиконовыми или акриловыми дисперсиями (Рис. 5). В последнем случае на поверхности бетона образуется тонкая прозрачная полимерная пленка, предотвращающая вынос карбоната кальция на поверхность. Также набирает популярность обработка облицовочного слоя плитки импрегнирующими средствами, интенсифицирующими цвет и придающими ей оптические свойства.

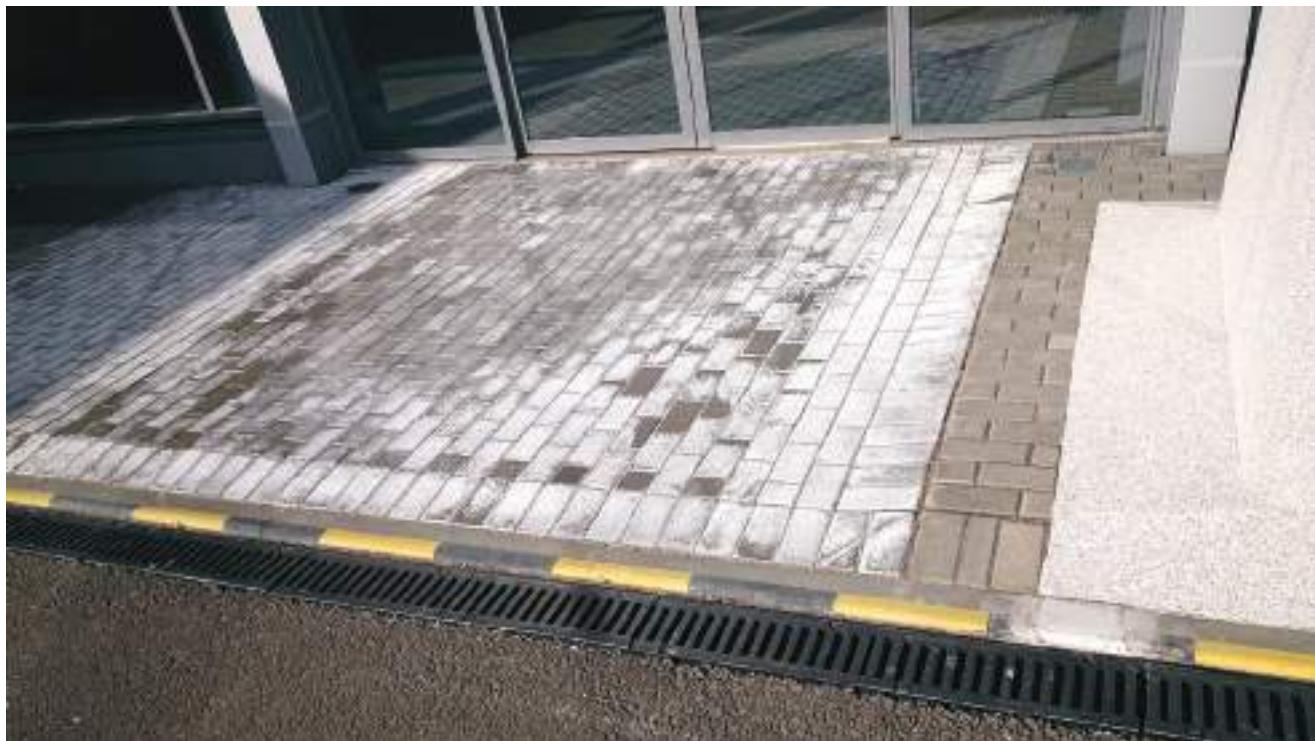
**Рис. 6. Появление белых налетов на мощении из-за отсутствия отвода воды с бетонного несущего основания под плиткой.**

4.3 Отсутствие необходимого уклона (дренажа) для отвода воды при монтаже пирога основания, либо при укладке тротуарной плитки на бетонную подушку. Таким образом, вода застаивается под плиткой, провоцируя высолообразование. В общем случае изменение температурно-влажностного режима эксплуатации, при которых протекает медленное испарение влаги, приводят к появлению белых налетов на поверхности тротуарного камня (Рис. 6).

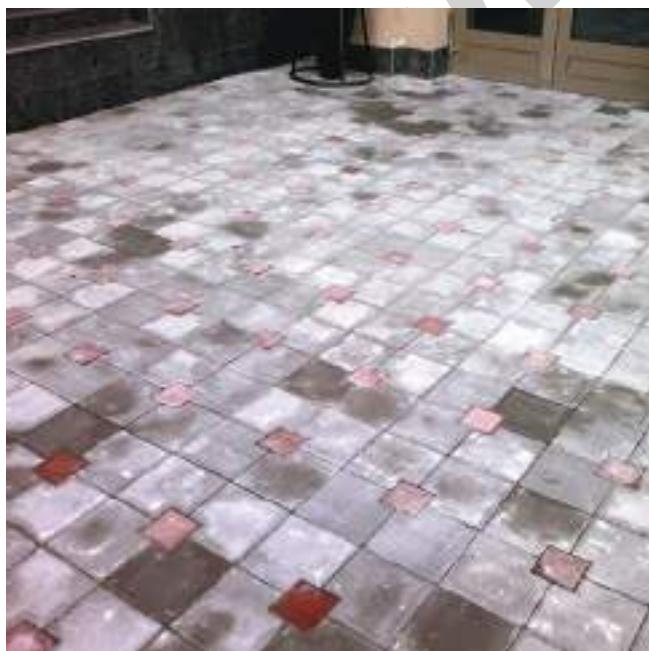
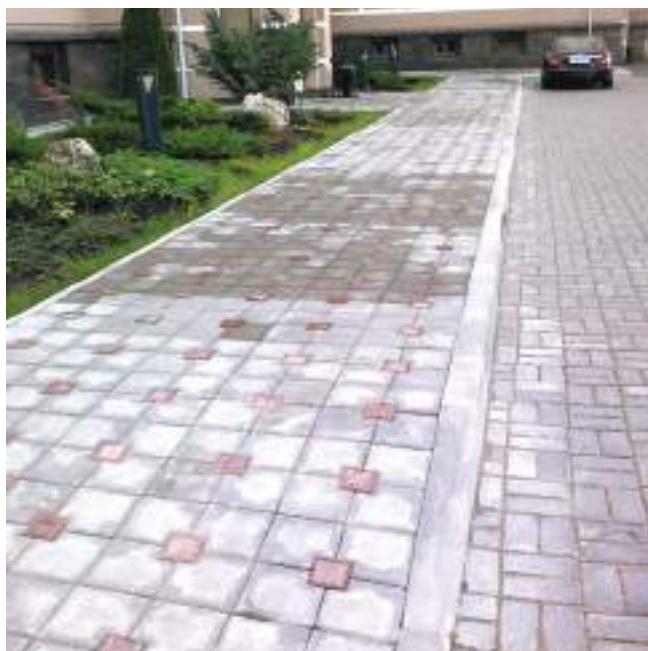
Рис. 7. Высолы на поверхности мощения (внешний вид покрытия в 2015 году).

Как выяснилось позже, продукция пролежала на складе компании-производителя несколько лет. Поэтому, сразу же, при вскрытии упаковки поддонов на камнях проявились высоловы. Тем не менее, работы по мощению не были приостановлены Заказчиком. Требование о замене продукции поступили производителю, только тогда, когда часть камней мощения уже была уложена в покрытие и видимо, после жалоб от жителей дома на неприглядный эстетический вид покрытия (Рис. 7).

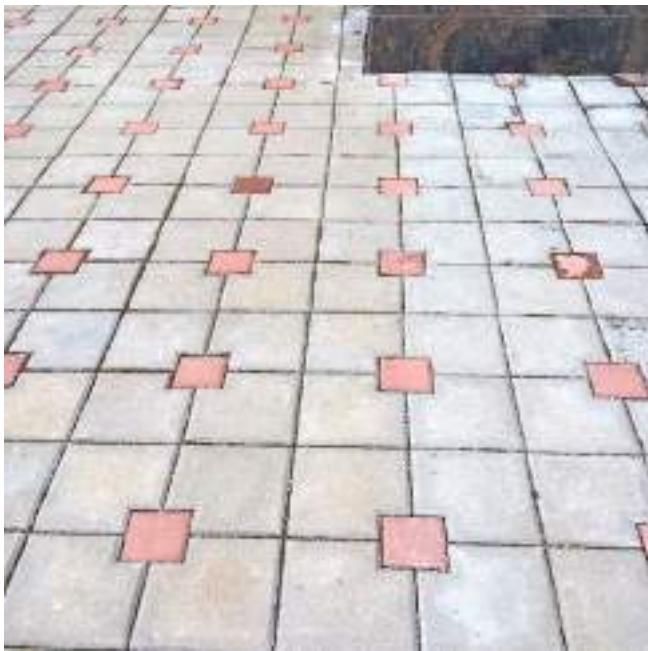
**Рис. 8. Вид мощения в 2018 году. На снимке справа, видна часть покрытия, которая обрабатывалась чистящими средствами наиболее интенсивно.**

В мае 2018 года по договоренности с заказчиком, т.е практически спустя три года с момента мощения, был осуществлен выезд на объект с целью визуального осмотра состояния покрытия. Высолы на поверхности мощения практически прошли. Участок мощения, где использовались очистители имеет песчаный цвет, в то время как остальное покрытие, где очистители не использовались сохранило первоначальный более серый цвет (Рис. 8, 9).

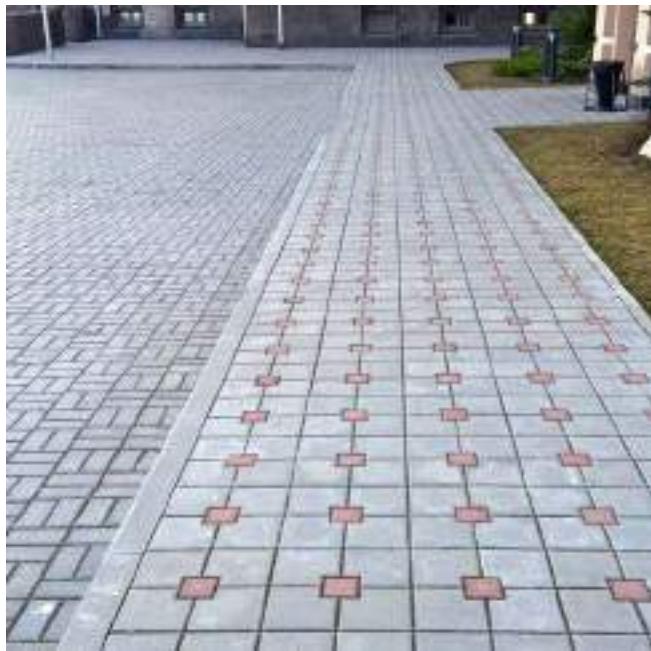
**Рис. 9. Состояние в 2018 году.  
Высолы на поверхности мощения отсутствуют.**

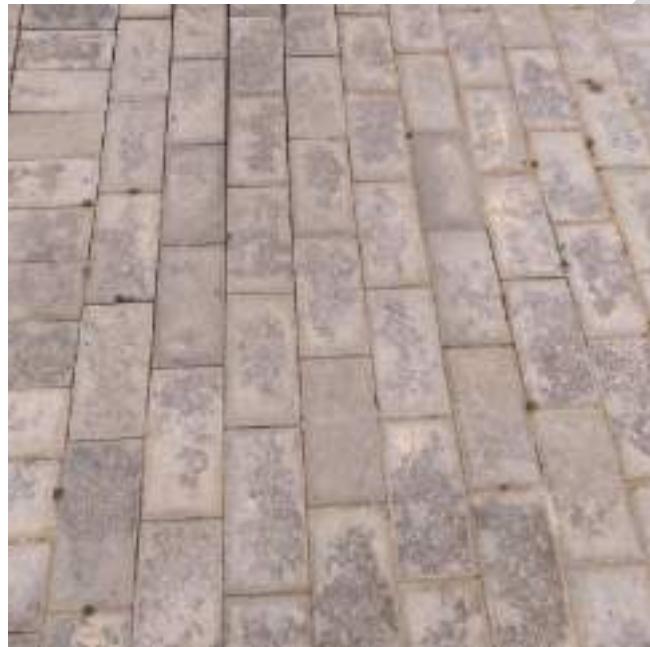
**Рис. 10. Вторичные высолы на поверхности мощения.**

Проявление вторичных высол в течение всего периода эксплуатации, несмываемых никакими подручными средствами (Рис. 10). Заказчик обратился к производителю с требованием заменить мощение. Производитель в свою очередь обратился в испытательный центр при архитектурно-строительном университете с просьбой провести исследование причин образования высол на поверхности представленных образцов тротуарной плитки в соответствии с техническим заданием.

По результатам рентгено-фазового анализа было установлено, что минеральный состав высол представлен минералами кальцитом  $\text{CaCO}_3$  и доломитом  $\text{CaCO}_3 \cdot \text{MgCO}_3$  (причем последнего на горизонтальной поверхности более 10%). Как правило, механизм формирования доломита (и подобного рода соединений) должен объясняться присутствием избыточного количества растворимых соединений магния. Например, содержание оксида магния ( $\text{MgO}$ ) в портландцементном клинкере не должно быть более 5,0% массы клинкера. В заполнителях Северо-Западного региона (кварцевый песок и гранитный щебень) таких соединений в значимых количествах не встречается.

Образование такого объема высол с соединениями магния невозможно изнутри. Растворимые соединения магния в таких количествах могли поступить из основания (в случае применения щебня из осадочных горных пород) или с поверхностными водами. Таким образом, основной причиной образования белесых налетов на поверхности камня в данном случае явились доломиты, которые подтягивались из почвы за счет капиллярных и адсорбционных сил.

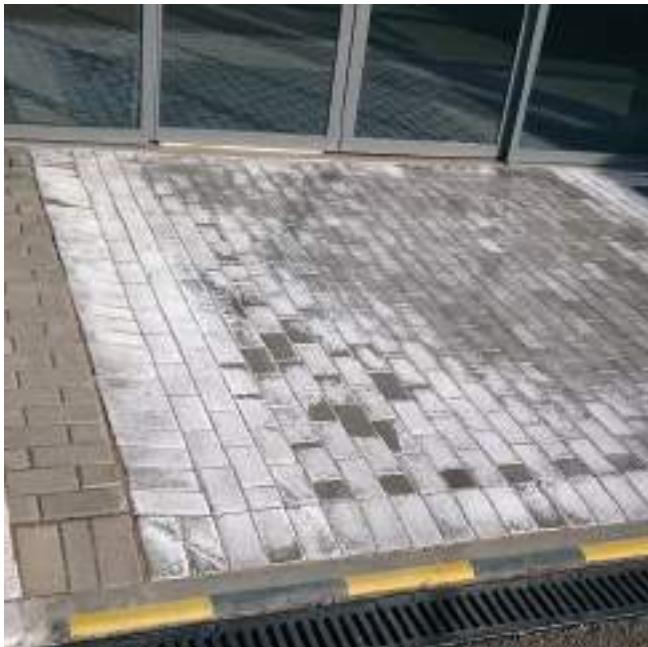
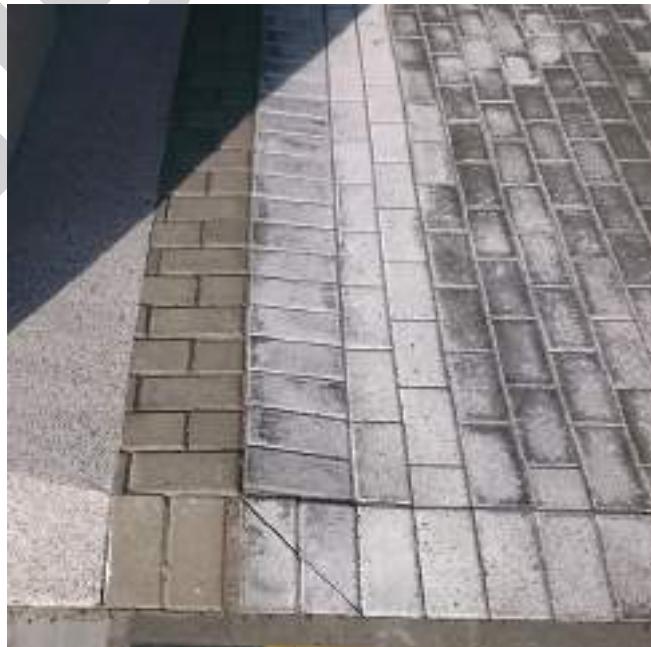
Рис. 10. Вторичные высолы на поверхности мощения.

Обильные высолы на поверхности плитки, при смывании специальными средствами через некоторое время покрываются белесыми налетами повторно. Заказчик обратился с рекламацией к производителю.

Нарушение правил монтажа на бетонную подушку и отсутствие отвода воды. По результатам экспертного выезда Заказчику были даны следующие рекомендации:

1. При заливке бетонной плиты необходимо соблюдать уклоны для последующего отвода воды. Иначе та влага, которая будет скапливаться на поверхности плиты, при замерзании будет всучивать тротуарную плитку.
2. При выполнении мощения на залитую ранее бетонную плиту без соблюдения уклонов необходимо просверлить в ней дренажные отверстия диаметром 30-50 мм и засыпать их щебнем.
3. На площадках больших размеров необходимо сделать демпферные швы для предотвращения растрескивания бетона.
